Rapport intermédiaire de fouilles programmées
Montréal-de-Sos

Florence Guillot

Mairie d'Auzat - Ariège

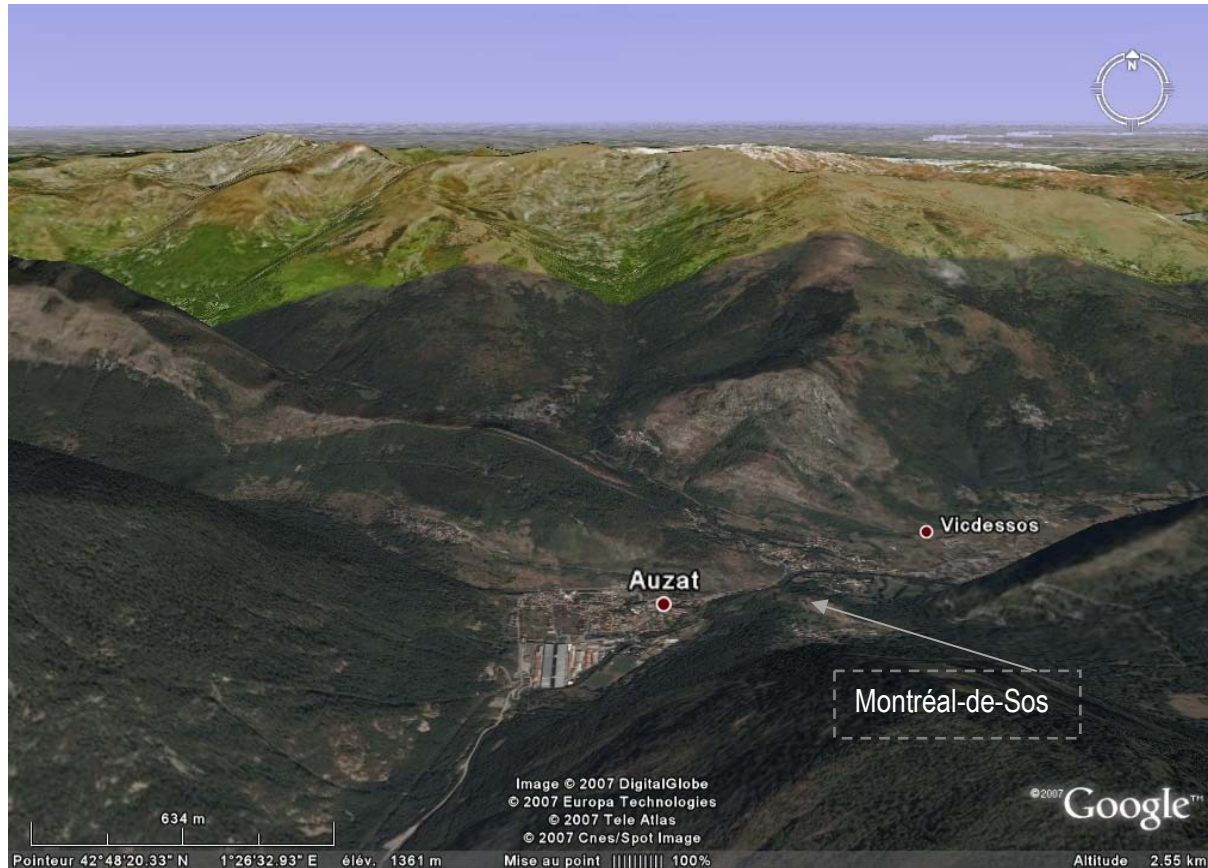
L'éperon est largement karstifié et forme un petit impluvium karstique autonome par rapport à la bande sédimentaire dont il est issu puisque les glaciers ont tranché cette bande en deux endroits, isolant ce sommet du reste de la couche calcaire.

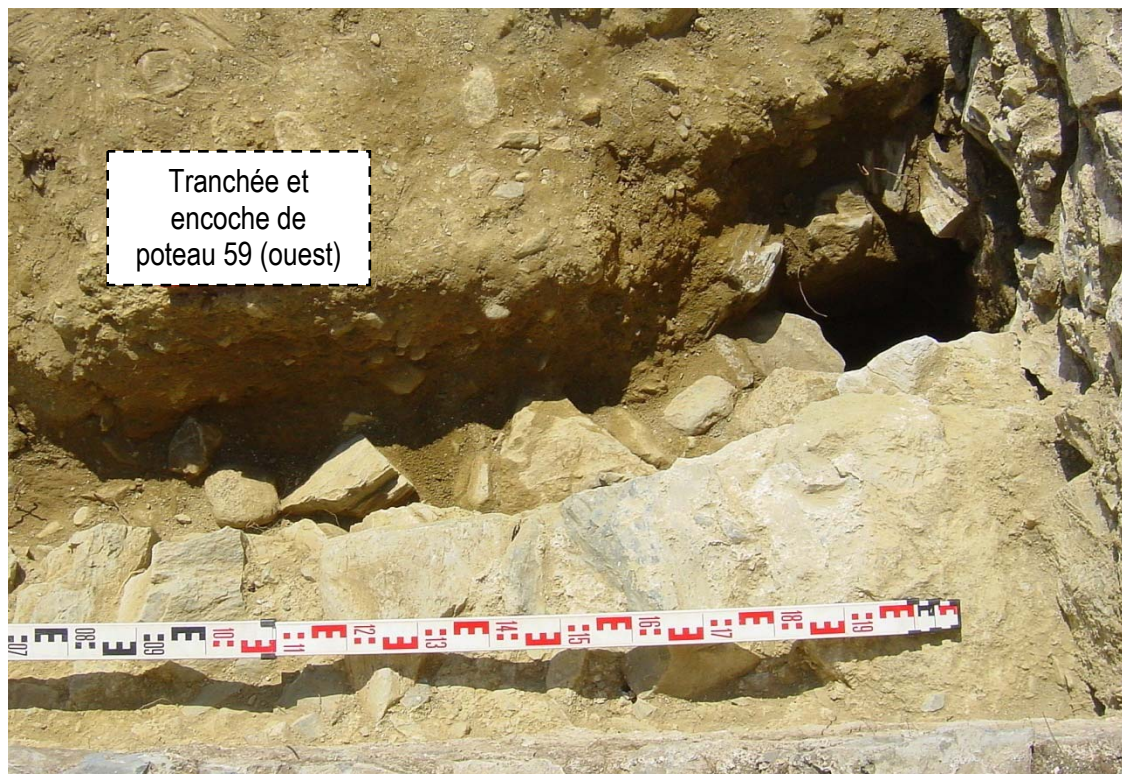
Le fond du trou de poteau est constitué d'une pierre plate encochée par un carré de 25 cm sur 24 cm, marque de la poutre qui servait de poteau. Mais cette pierre est peu étendue : l'encoche a pu être taillée avant sa mise en place au fond du trou. De la même façon, les pierres coffrant le poteau qui ont été retrouvées dans le trou entre l'U.S. 59 et la motte ont pu être mises en place facilement en les empilant une à une sur les 80 cm de hauteur le long du poteau ancré dans la motte. Cette différence chronologique a pu être suspectée par la forme en tranchée de l'U.S. 59. Elle semble confirmée par la reprise de bâti qui correspond parfaitement avec cette tranchée et qui montre clairement deux étapes, la première lors de la construction du donjon, la seconde consistant en une rehausse de cette fondation remontée de 3 ou 4 assises (voir étude du bâti). La morphologie du trou de poteau comblé par l'U.S. 59 suggère la même conclusion. Le trou, pratiqué dans l'angle, a clairement abîmé la fondation du donjon, arrachant quelques blocs en sous-œuvre et donnant à cette fondation, uniquement à cet endroit dans la fondation un profil atypique en encorbellement. Ce travail déprécie la fondation qui est toujours débordante et il est difficile d'envisager qu'il ait pu être réalisé par les constructeurs de la tour.

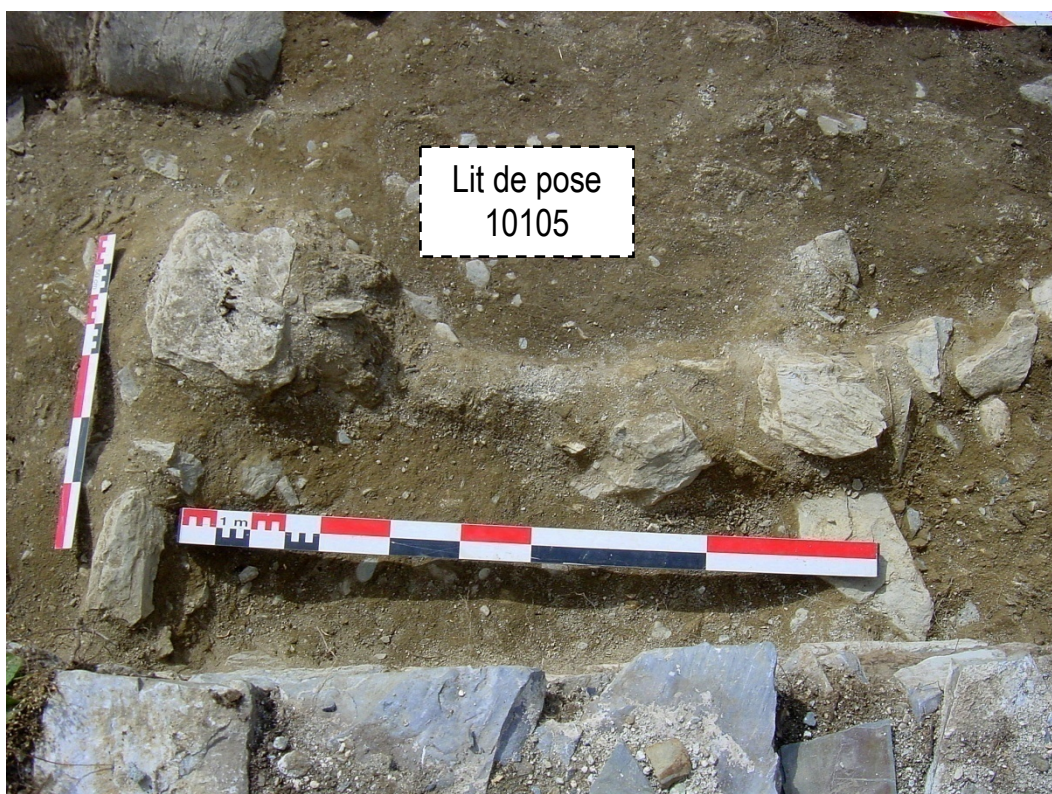
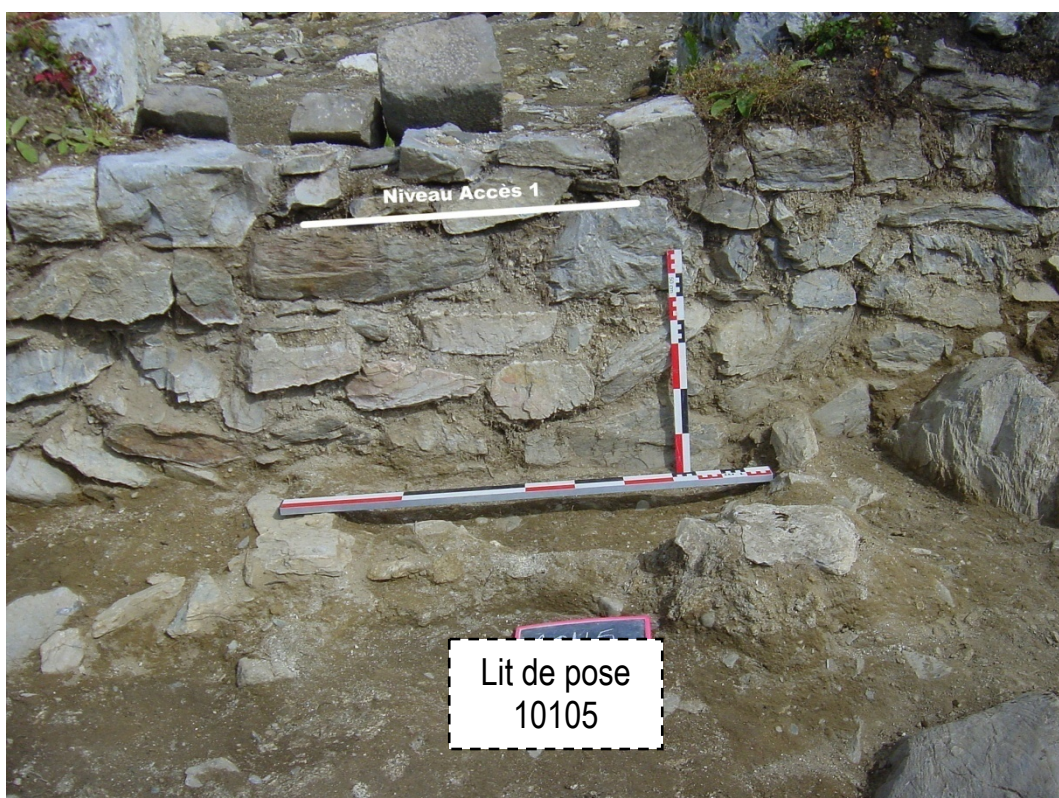
Ce lit de pose est situé 70 cm sous l'accès 1. La marque supérieure de l'escalier se matérialise en accès 1 par une gangue de mortier permettant l'accroche de l'escalier. En même temps il a été ajouté une « assise » de quelques petits moellons servant avec le mortier à l'accroche de cet escalier. Ces aménagements suggèrent que l'accès n'avait pas été prévu pour connaître un décalage de niveau entre l'extérieur et l'intérieur, ce qui tend à indiquer que sa confection est plus ancienne que la phase 4. La fouille a d'ailleurs montré l'antériorité des murs encadrant l'accès. Dans l'état actuel des choses, on peut donc supposer que l'accès 1 a été pratiqué dans le mur au moment de sa construction initiale.

Le lit de pose mesurait 1,17 m le long du mur et 71 cm à sa perpendiculaire.

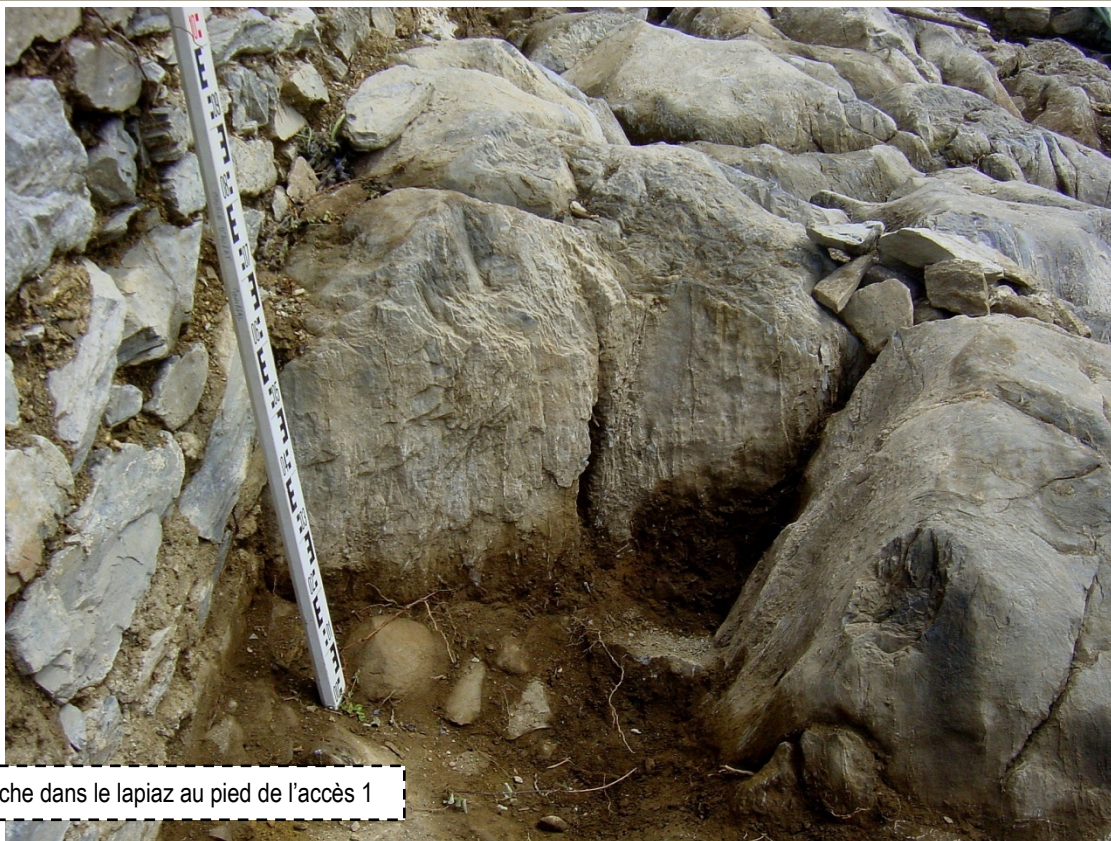
Ces unités sont limitées le long du mur 32 par un relief du lapiaz qui a clairement été remanié : on a pratiqué une encoche dont nous ne connaissons pas encore la profondeur car la fouille n'est pas terminée sur cette zone. Cette encoche ne peut être la conséquence de la pose de l'escalier étudié ci-dessus, car elle est située en dessous du lit de pose de cet escalier. Il s'agit probablement d'un aménagement antérieur, donc antérieur à la phase 4, sinon à quoi aurait-elle servi étant donné qu'elle a été remblayée en phase 4. Il faut donc lui rechercher une fonction antérieure et elle pourrait suggérer que l'accès 1 était desservi auparavant par un escalier bien plus haut qu'à partir du milieu du XIV^e siècle, donc que cet accès avait auparavant un aspect nettement plus perché.

Encoche dans le lapiaz au pied de l'accès 1

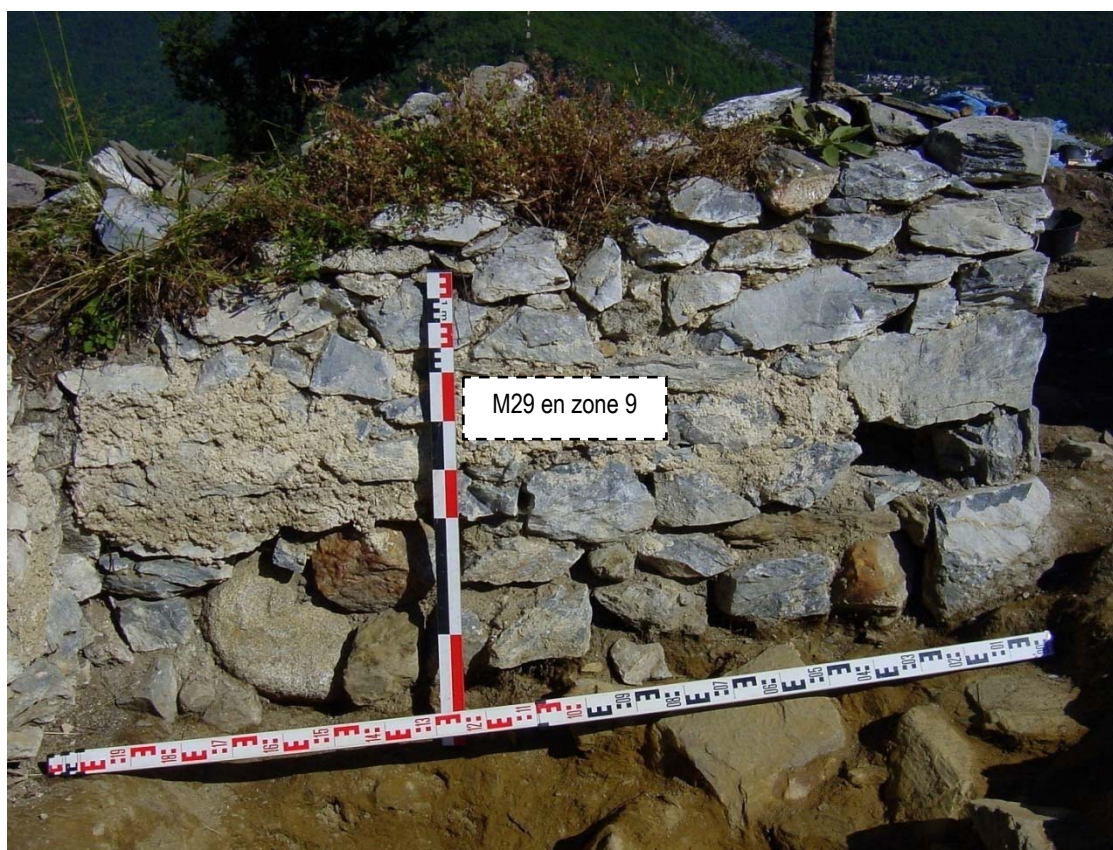
M29 en zone 9

Ils subsistent tout deux sur environ 1 m de hauteur et vu la mauvaise qualité de leur construction, il est peu probable qu'ils aient été très élevés.
